Dirección
Desconcentrada de Cultura
de Cusco

Catálogo de inmuebles declarados Monumentos Centro Histórico del Cusco

INMUEBLES DECLARADOS MONUMENTOS EN EL CENTRO HISTÓRICO DEL CUSCO

El presente catálogo pretende mostrar los diferentes bienes inmuebles declarados expresamente como bienes integrantes del Patrimonio Cultural de la Nación y que se encuentran en el Centro Histórico del Cusco, según la delimitación del **Plan Maestro del Centro Histórico del Cusco 2018-2028**.

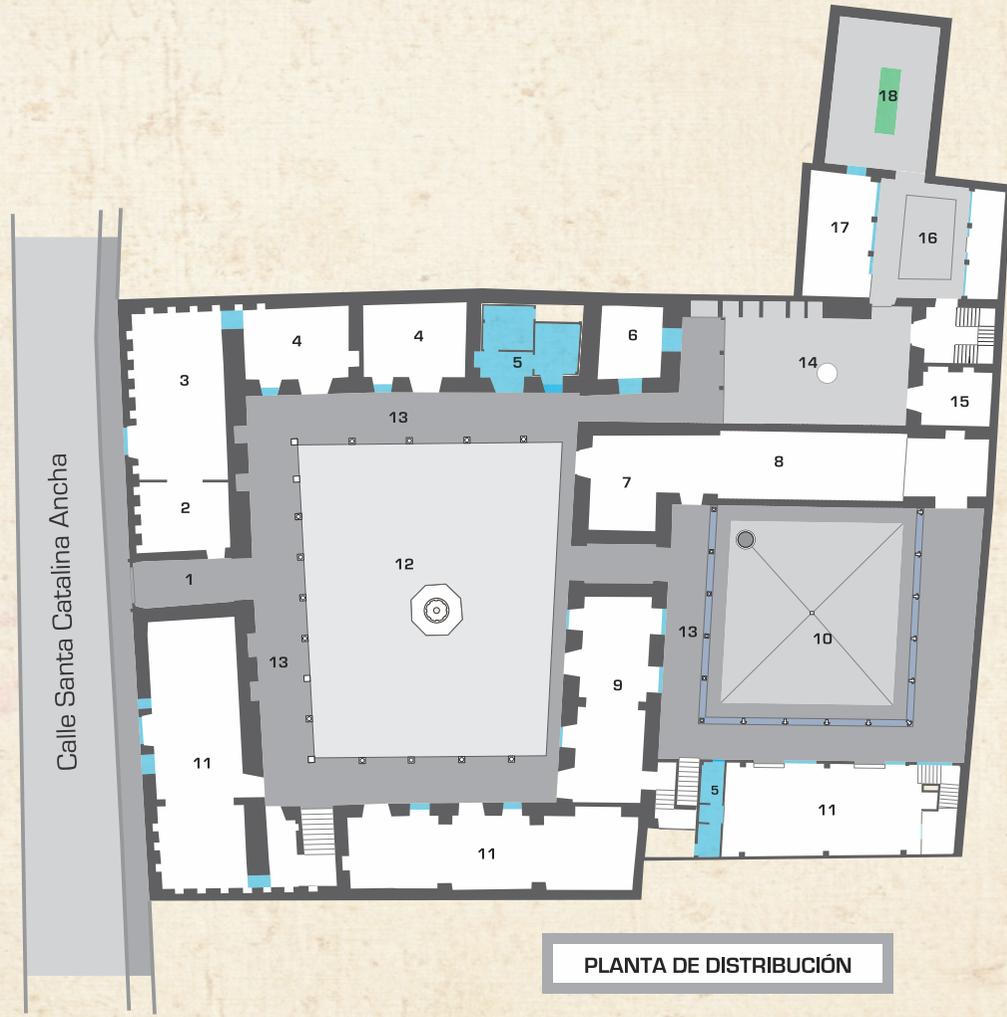
PLANTA DE DISTRIBUCIÓN

PRIMER NIVEL	
1	Zaguán de acceso
2	Administración
3	Informes
4	Manifestaciones culturales y costumbristas
5	S.S.H.H.
6	Guardianía
7	Foyer
8	Auditorio
9	Cafetería
10	Segundo patio
11	Exposición
12	Primer patio
13	Galería
14	Tercer patio
15	Mantenimiento
16	Cuarto patio
17	Ambiente
18	Quinto patio

El ingreso por la portada da paso a un zaguán empedrado que conduce al primer patio, alrededor del mismo se tiene cuatro crujías, tres de las cuales tienen galerías con arcadas conformadas por columnas de piedra y arcos de ladrillo pastelero, en la parte media se halla una pileta ornamental de piedra, las galerías se repiten en el segundo nivel y tres de ellas cuentan con un antepecho de piedra y arcos de medio punto, la otra se halla en voladizo apoyada sobre ménsulas ornamentales y cuenta con balaustrada de madera. El inmueble tiene tres patios diferenciados jerárquicamente con crujías de adobe de dos niveles.

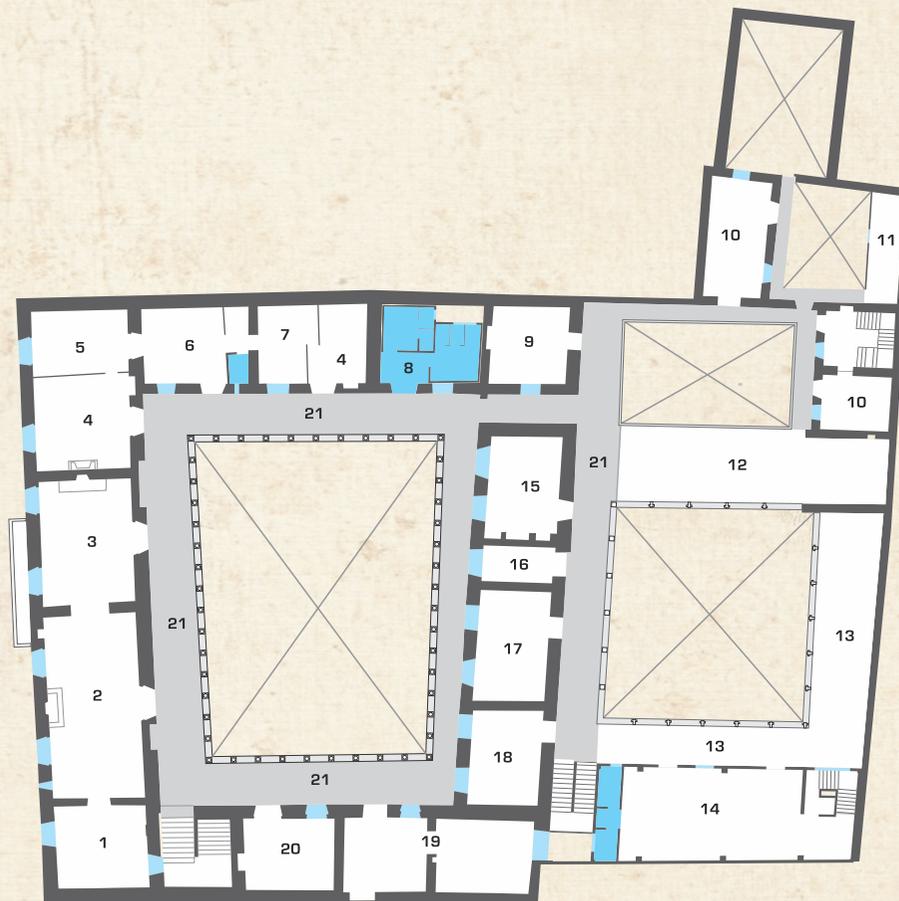
PLANTA DE DISTRIBUCIÓN

- 1 Sala de trabajo
- 2 Sala de eventos
- 3 Exhibición y descanso
- 4 Secretaría
- 5 Dirección
- 6 Sala de reuniones
- 7 Coordinación cultural
- 8 S.S.H.H.
- 9 Sala de fotografía
- 10 Internet
- 11 Depósito
- 12 Arte contemporáneo
- 13 Galería de trabajo
- 14 Investigación arqueológica
- 15 Escultura
- 16 Ambiente
- 17 Textilería
- 18 Música
- 19 Evolución Cusco
- 20 Pintura cusqueña
- 21 Galería

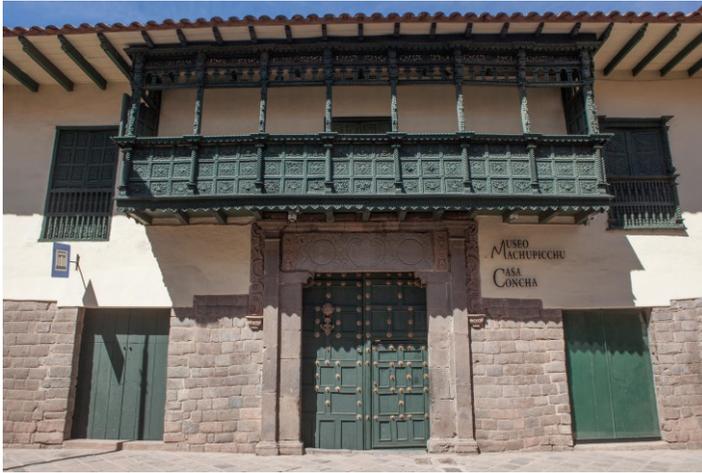
Fachada calle Santa Catalina Ancha

La fachada presenta un muro de piedra con elementos regulares de factura inka, el acceso se da en la parte media por una portada enmarcada por jambas de piedra regulares con dintel tallado, sobre ésta se tiene un balcón corrido de madera que presenta un trabajo de talla profusa con motivos ornamentales, asimismo presenta seis balcones de antepecho con balaustrada tallada.

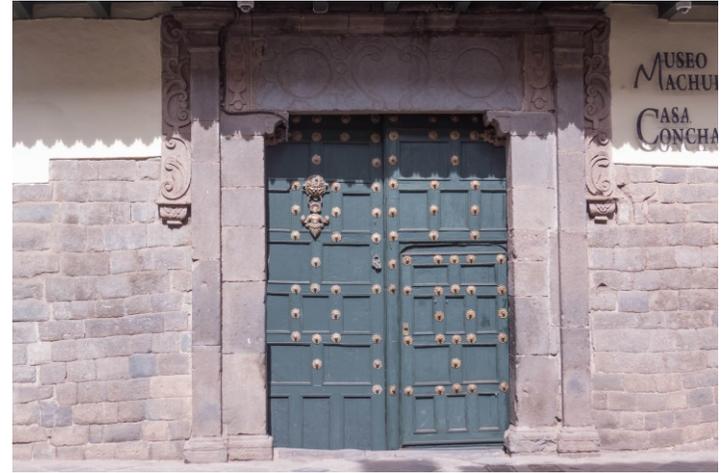
Portada de acceso

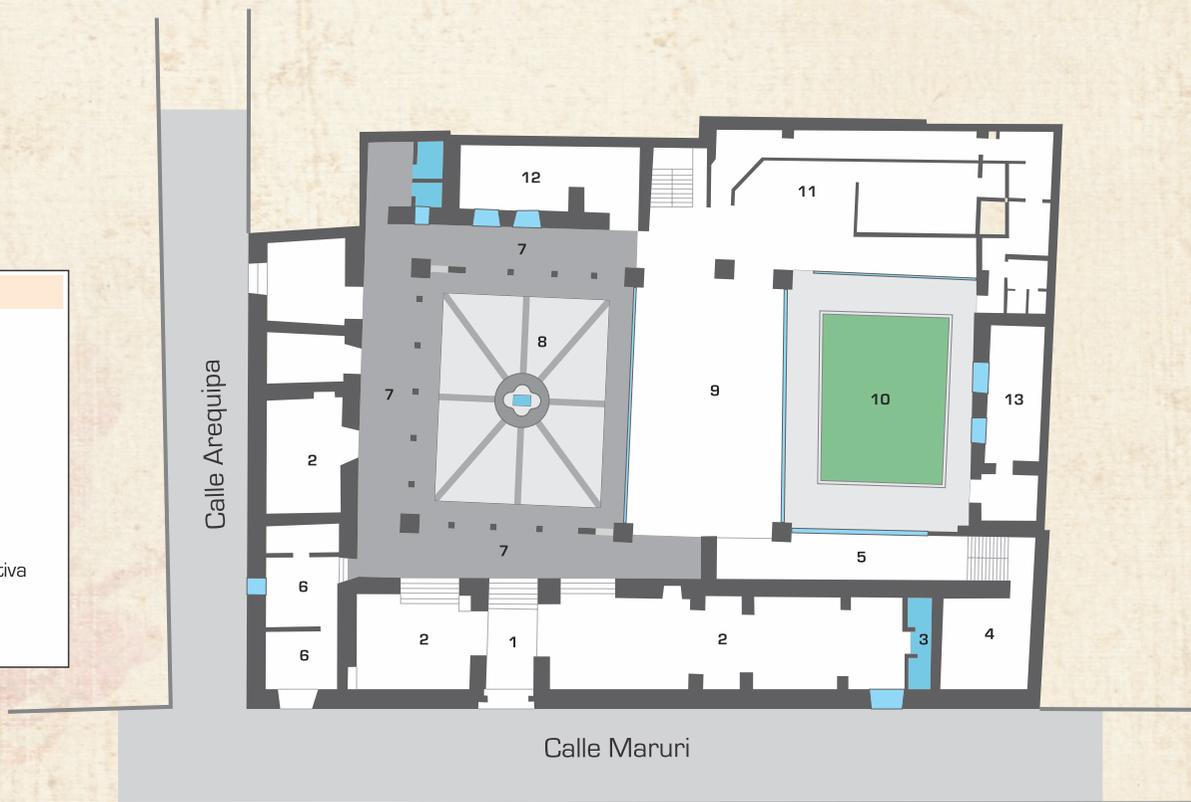
PLANTA DE DISTRIBUCIÓN

- 1 Zaguán de acceso
- 2 Sala de exposición
- 3 S.S.H.H.
- 4 Ambiente
- 5 Galería interna
- 6 Cajero
- 7 Galería
- 8 Patio principal
- 9 Atención público
- 10 Segundo patio
- 11 Atención administrativa
- 12 Oficina
- 13 Oficinas del banco

El ingreso principal se da por un zaguán que conduce a un patio empedrado que cuenta con una pileta ornamental de piedra ubicada en la parte media alrededor del cual se tiene cuatro crujiás de dos niveles, tres de las cuales tienen galerías con arcos acarpelados de piedra, las galerías del segundo nivel llevan la misma disposición con arcos de medio punto.

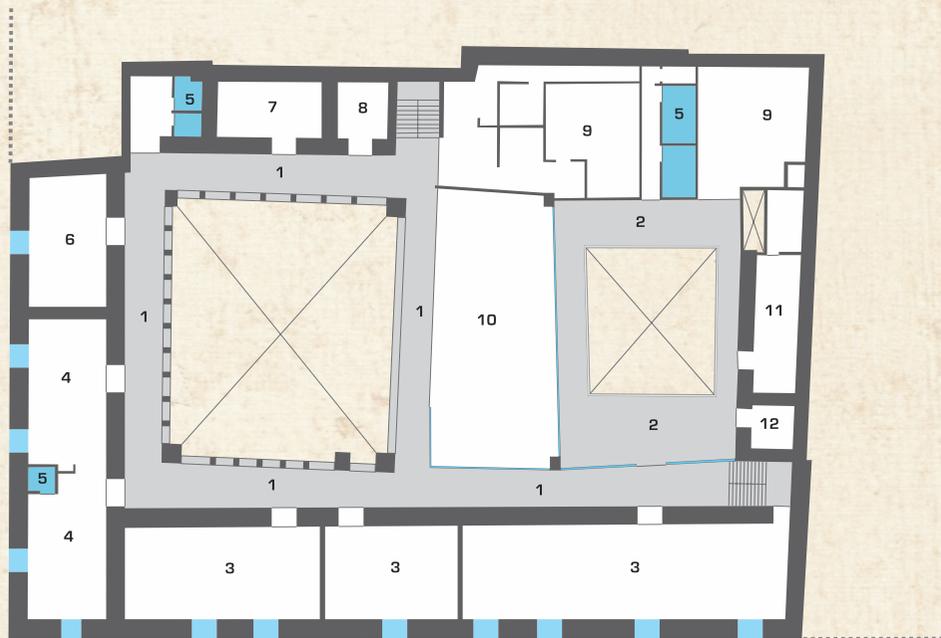
PLANTA DE DISTRIBUCIÓN

- 1 Galería
- 2 Circulación
- 3 Sala de exposición
- 4 Sala de reuniones
- 5 S.S.H.H.
- 6 Capacitación
- 7 Gerencia
- 8 Asistencia
- 9 Oficinas Banco
- 10 Atención al público
- 11 Archivo
- 12 Depósito

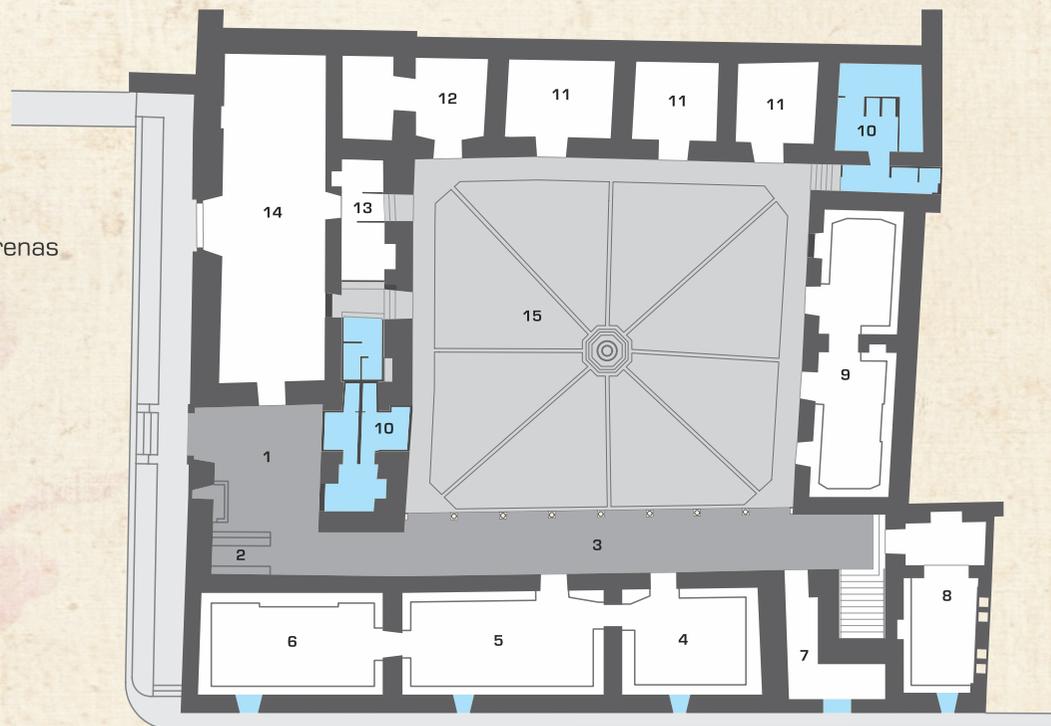
PLANTA DE DISTRIBUCIÓN

PRIMER NIVEL	
1	Zaguán de acceso
2	Recepción
3	Galería
4	Sala conchas marinas
5	Sala de plata
6	Sala de oro
7	Sub estación
8	Sala de madera
9	Sala del formativo
10	S.S.H.H.
11	Boutique
12	Cocina-café
13	Administración café
14	Sala audiovisual
15	Patio principal

La fachada es asimétrica y tiene una portada lítica que enmarca la puerta de acceso, sobre el dintel lleva un emblema heráldico de piedra y presenta dos balcones de antepecho con balaustrada metálica, el acceso se da por un zaguán empedrado que conduce al patio, el cual tiene una pileta ornamental en la parte media, alrededor de este patio se tiene cuatro crujías de dos niveles en adobe con cubierta de teja cerámica.

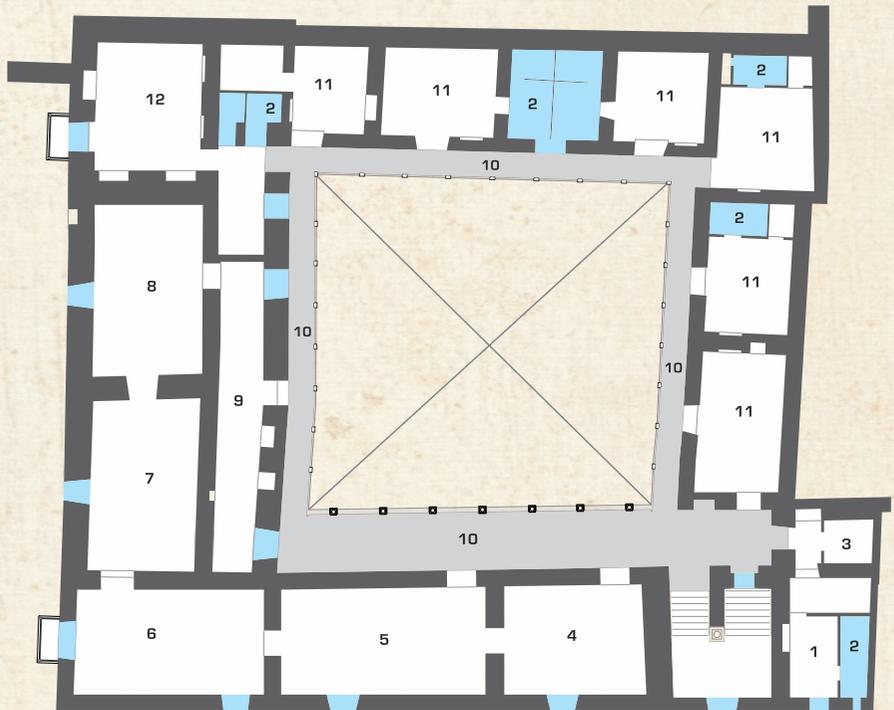
PLANTA DE DISTRIBUCIÓN

SEGUNDO NIVEL	
1	Guardianía
2	S.S.H.H.
3	Cocina
4	Sala Nazca
5	Sala Mochica
6	Sala Wari
7	Sala Chimú-Chancay
8	Sala Inka
9	Sala Virreinal
10	Galería
11	Habitación
12	Administración

El acceso al segundo nivel se da por una escalera lítica de dos tramos ubicada en uno de los vértices del patio, tres de las galerías del segundo nivel son de madera con balaustradas metálicas y pies derechos con decoración simple, estas se hallan sustentadas por ménsulas ornamentales, la otra es lítica con antepecho de ladrillo y arcadas con columnas líticas y arcos de medio punto de ladrillo pastelero. La carpintería de la casa es neoclásica.

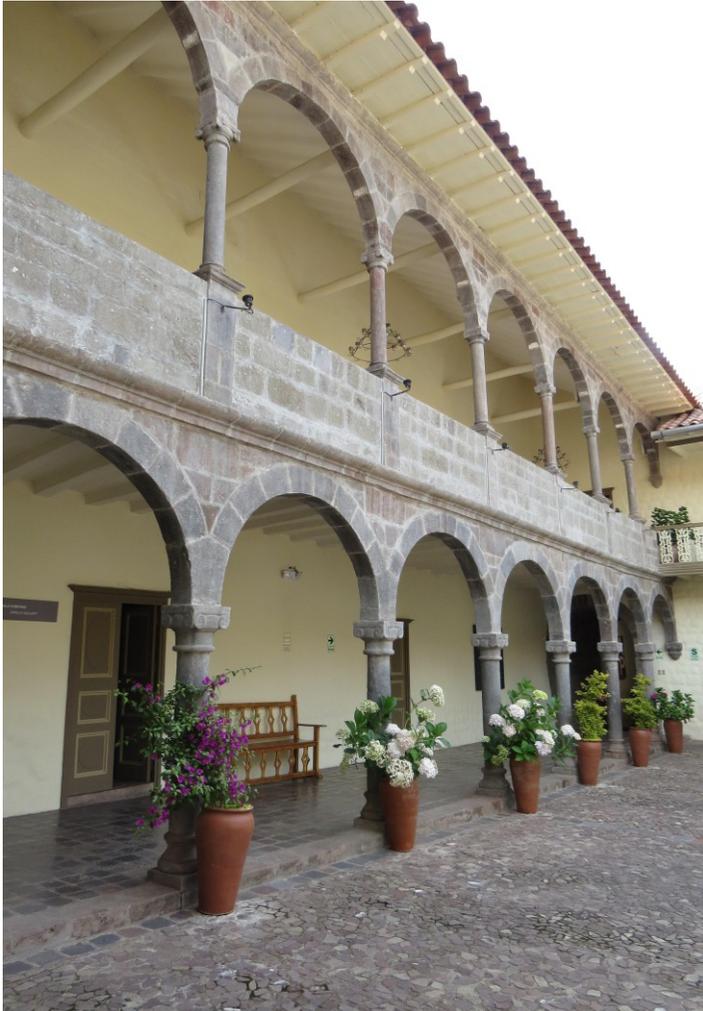
Galería con arcadas de piedra

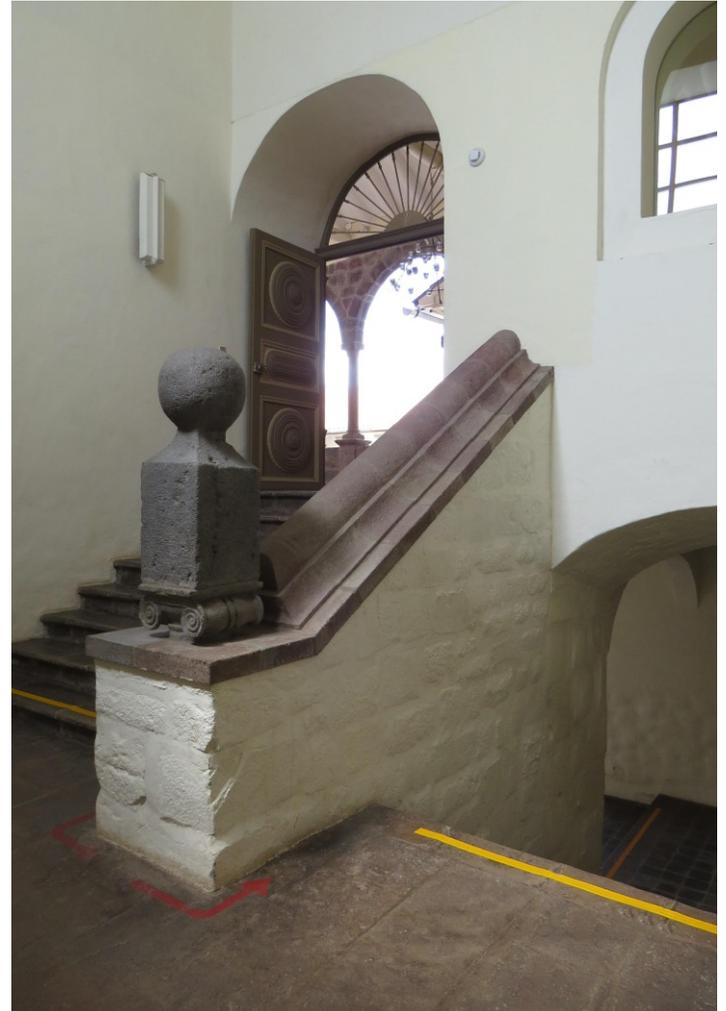
Escalera lítica

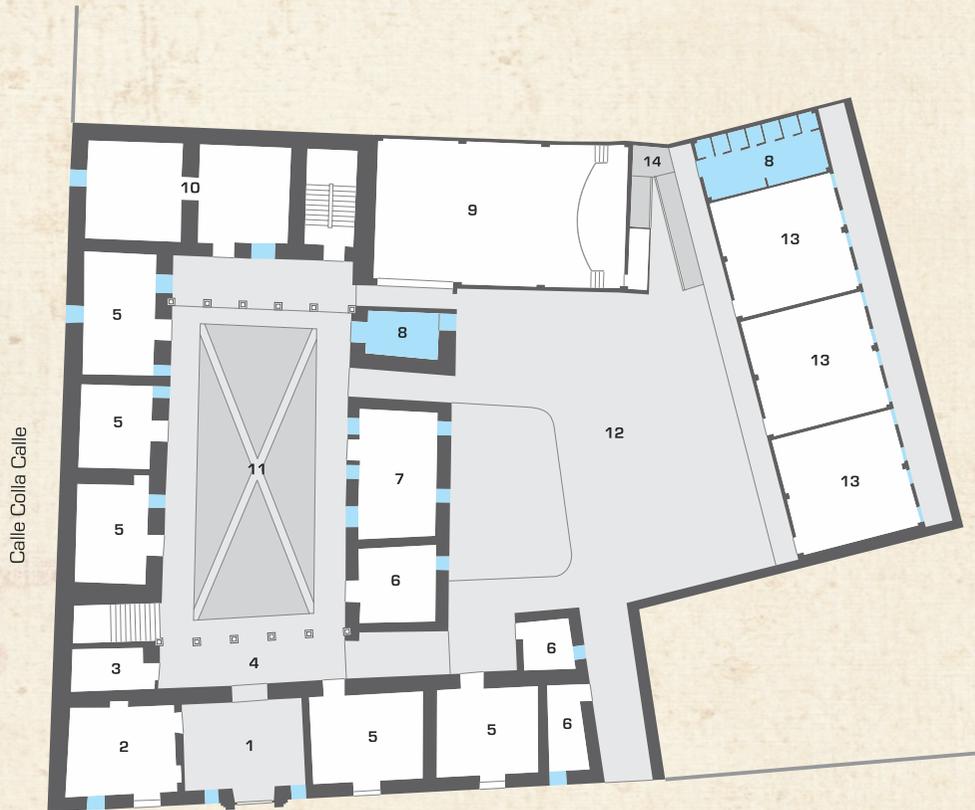
PLANTA DE DISTRIBUCIÓN

PRIMER NIVEL	
1	Zaguán de acceso
2	Capilla
3	Depósito
4	Galería
5	Aula
6	Ambiente
7	Dirección
8	S.S.H.H.
9	Auditorio
10	Almacén
11	Primer patio
12	Segundo patio
13	Aula contemporánea
14	Rampa

Volumétricamente se organiza a través de cuatro crujías alrededor de un patio rectangular empedrado al cual se accede desde el zaguán.

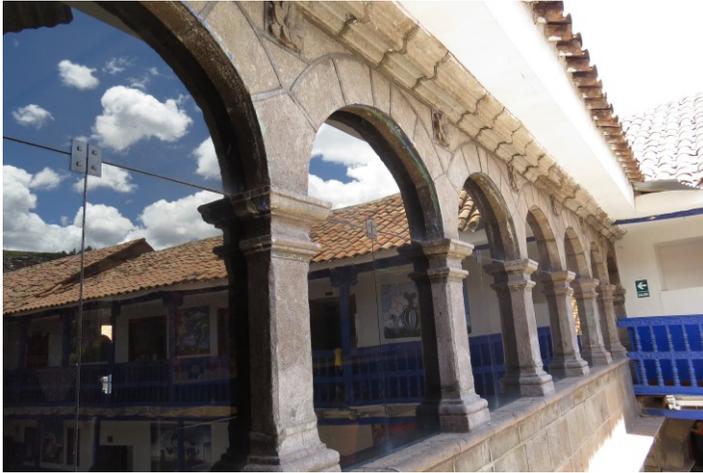
Arcadas segundo nivel

Las crujías Sur y Norte presentan galerías con arcadas de piedra con arcos de medio punto en los dos niveles, la Este y Oeste presentan galerías de madera adinteladas con columnas simples de madera, estas presentan ménsulas, balustres y zapatas profusamente talladas.

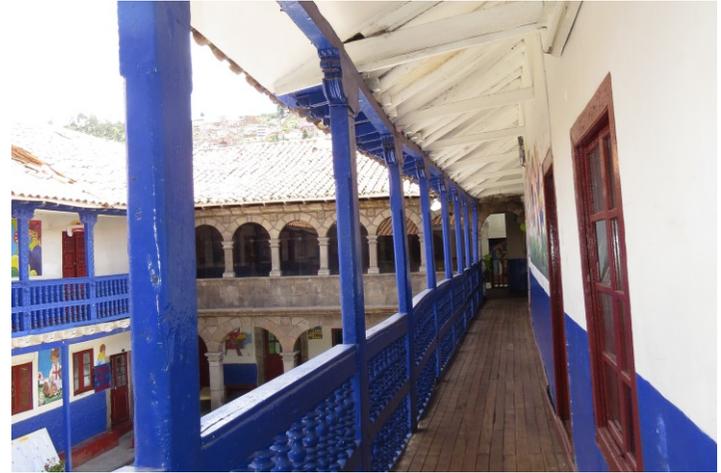
Galería con balaustrada y zapatas de madera

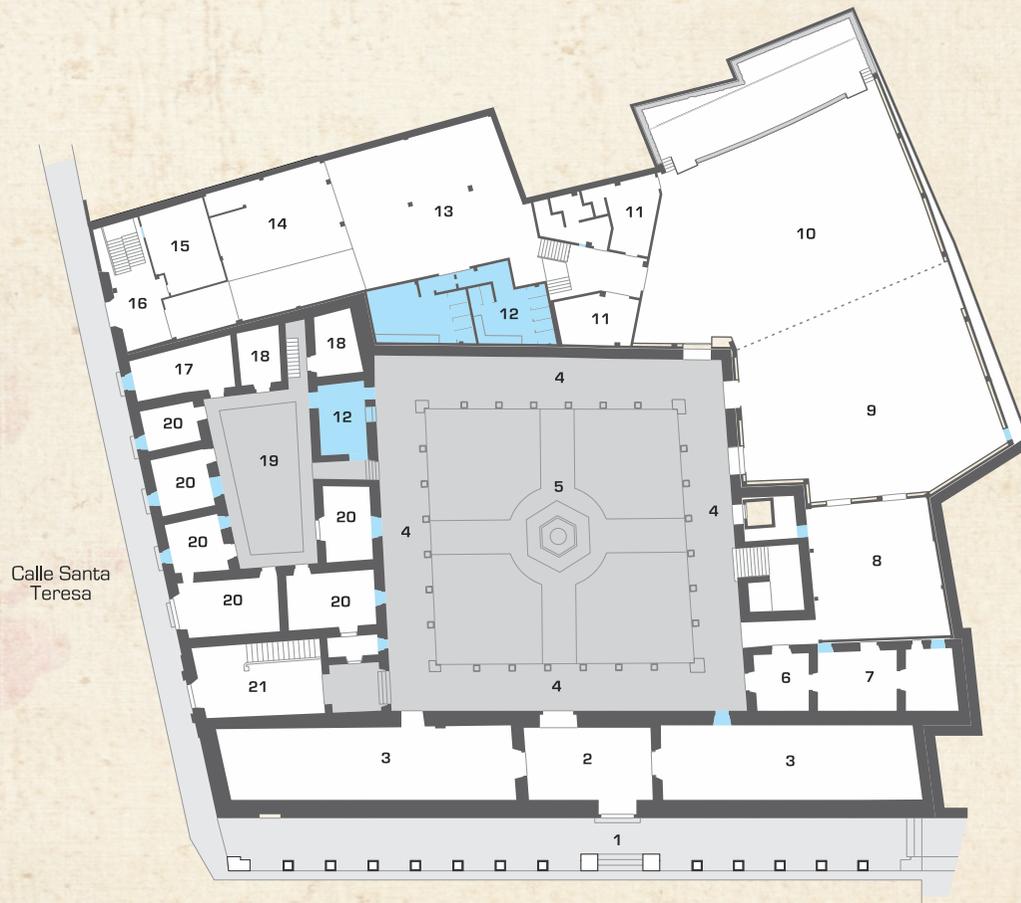
PLANTA DE DISTRIBUCIÓN

- 1 Galería exterior
- 2 Zaguán de acceso
- 3 Exposición
- 4 Patio principal
- 5 Galería interior
- 6 Secretaría
- 7 Secretaría General
- 8 Sala Tipón
- 9 Sala Pisaq
- 10 Sala Ollantaytambo
- 11 Ambiente
- 12 S.S.H.H.
- 13 Sala Qenqo
- 14 Administración
- 15 Mesa de partes
- 16 Hall de ingreso
- 17 Patrimonio
- 18 Depósito
- 19 Patio secundario
- 20 Oficinas
- 21 Acceso autoridades

El acceso principal se da por la Plaza Kusipata a través de un zaguán que conduce a un patio empedrado que tiene una pileta ornamental en la parte media, alrededor presenta galerías conformadas por arcos de medio punto, las que se repiten en el segundo nivel.

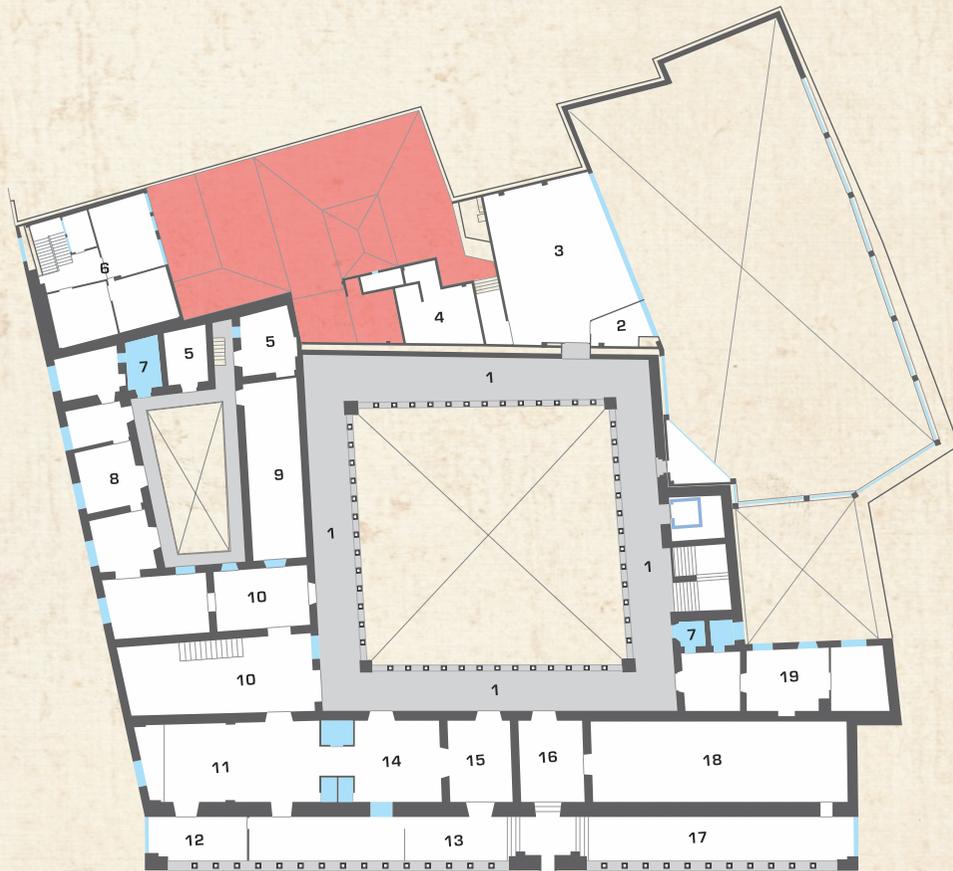
PLANTA DE DISTRIBUCIÓN

- 1 Galería
- 2 Control
- 3 Sala Tambomachay
- 4 Oficina
- 5 Informática
- 6 Tesorería
- 7 S.S.H.H.
- 8 Asesoría legal
- 9 Salón Garcilaso
- 10 Vestíbulo
- 11 Alcaldía
- 12 Despacho
- 13 Secretaría
- 14 Recepción
- 15 Espera
- 16 Recepción regidores
- 17 Sala de regidores
- 18 Sesión de Consejo
- 19 Oficina regidores
